Belebungsbecken in Abwasserbehandlungsanlagen - In-Situ-Untersuchung des Betonangriffs und Folgerungen für die Bauwerksdichtigkeit

Abschlußbericht zum Forschungsvorhaben

1997

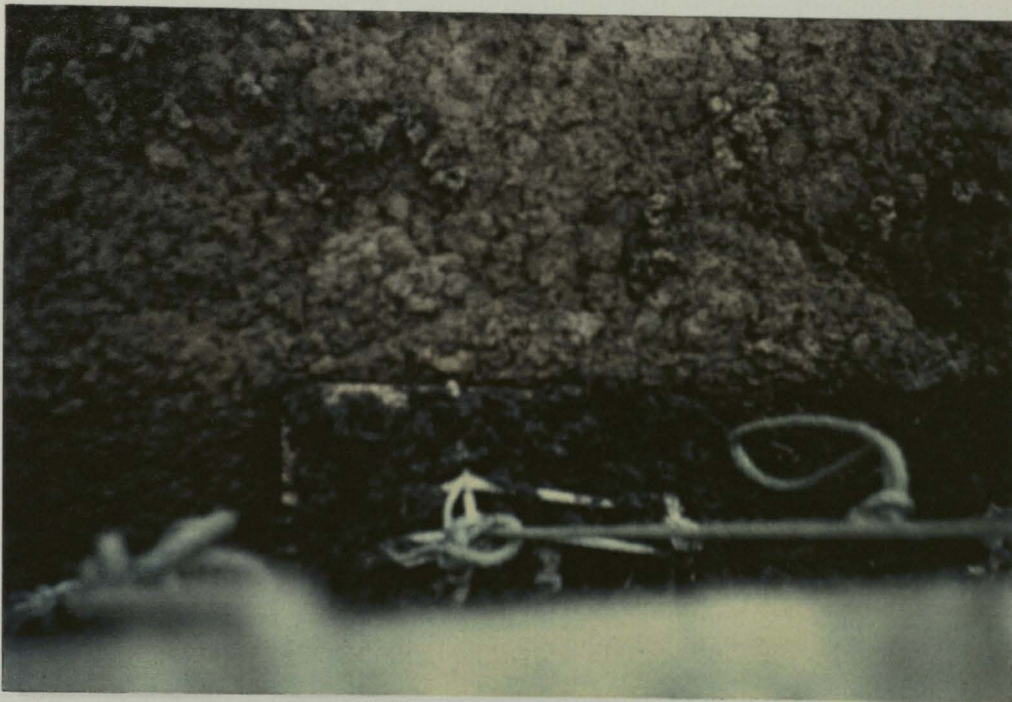
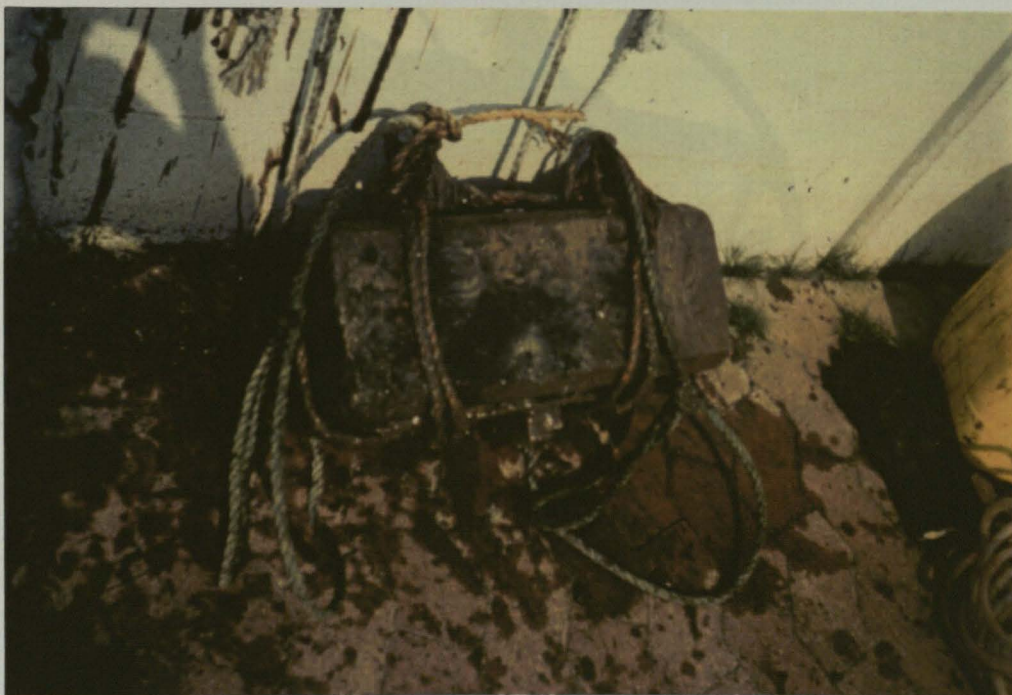
Abb. 7: Sauerstoffreiche Zone. Oben: eingehängter Probekörper bedeckt mit Belebtschlamm. Unten: entnommener Probekörper, bereits mit Wasser gereinigt, jedoch noch immer bedeckt mit Schleimschicht, z.T. mit dunklen Bereichen (aus /24/).

Die Abb. 7 und 8 zeigen einige typische Bilder von eingehängten bzw. gerade aus dem Belebungsbecken entnommenen Probekörpern. Auf den Stahlbetonproben mit eingepprägten Rissen bildete sich ein schleimiger Bewuchs, insbesondere bei Einlagerung in sauerstoffreiche Bereiche. Im Rahmen der mikrobiologischen Untersuchungen /23,24/ (s.a. Kap. 6.7) konnte festgestellt werden, daß es sich dabei um einen Film aus aerob wachsenden Stäbchen handelt. Bei vielen Proben, insbesondere bei solchen aus sauerstoffarmen Bereichen konnte eine schwarze Verfärbung beobachtet werden, die nach der Entnahme der Proben aus dem Becken schnell verblaßte (siehe Abb. 8). Diese Verfärbung ist auf anaerob lebende Desulfurizierer zurückzuführen. Diese produzieren Sulfid, das sich auf der Oberfläche ablagert.

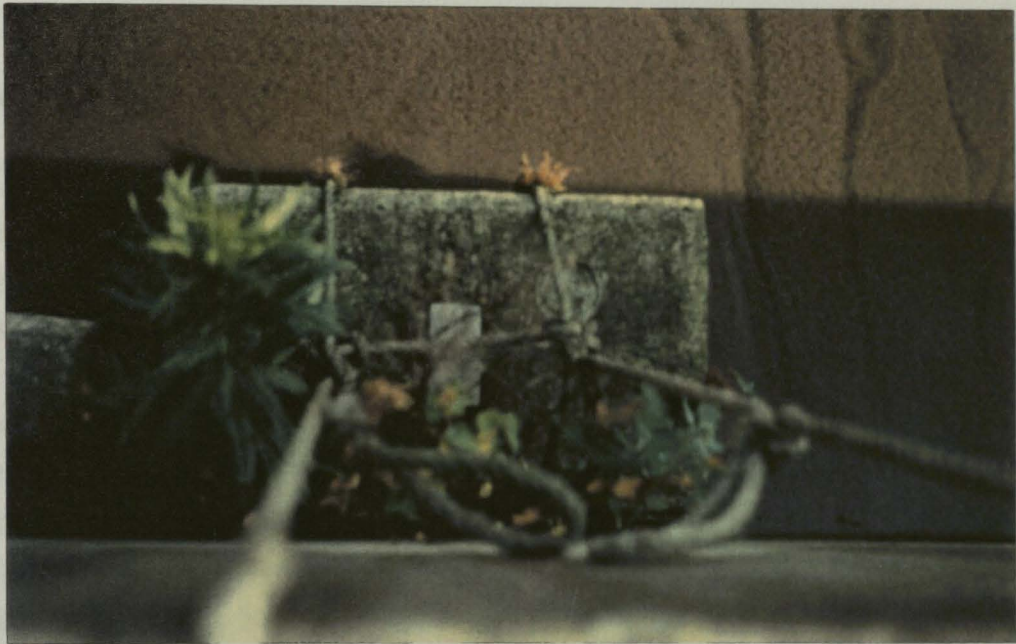
Abb. 8: Sauerstoffarme Zone. Oben: eingehängte Probekörper mit Pflanzenbewuchs. Unten: entnommener Probekörper, bereits mit Wasser gereinigt. Deutliche dunkle Verfärbung unterhalb der Wasserlinie (aus /24/).

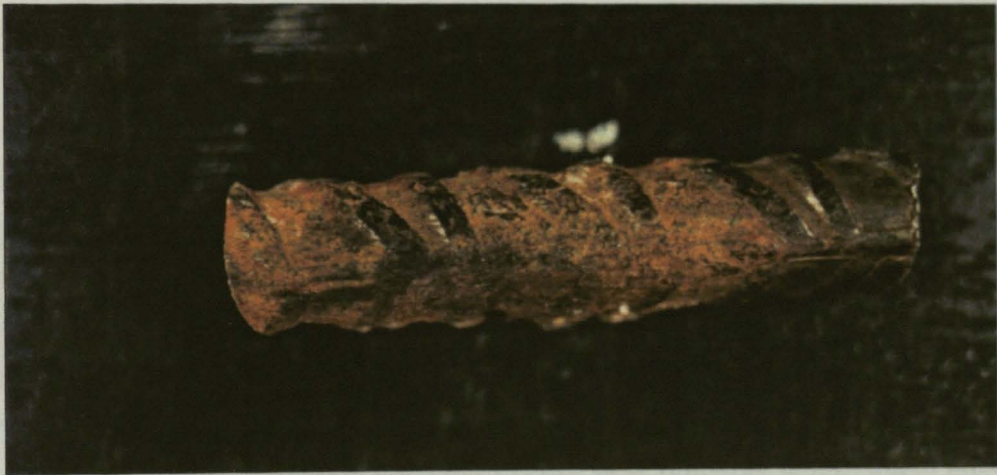
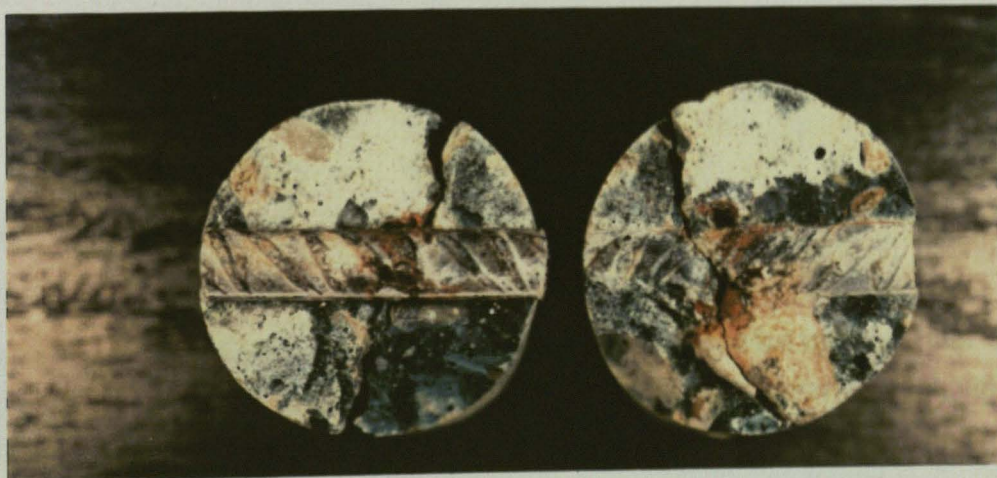
Abb. 26: Korrosionserscheinungen an der Bewehrung der Stahlbetonkörper mit Trennriß im Rißbereich. Oben: Probe 9.2.90-4, Kennzeichnung XX - Korrosionsnarben. Mitte: Probe 9.2.90-4, Kennzeichnung XX - Korrosionsnarben. Unten: Probe 28.3.90-7, Kennzeichnung XX - Korrosionsnarben.

Die Abb. 25 und 26 zeigen beispielhaft einige der untersuchten Stähle.
